Sanierung der Kölner Domtreppe, Teil 1

Eine Maßnahme mitten im öffentlichen Fokus

Der erste Teil des Fachberichts behandelt die Ermittlung des Schadensbilds, die Bauwerksuntersuchungen und die Planung der Sanierung.

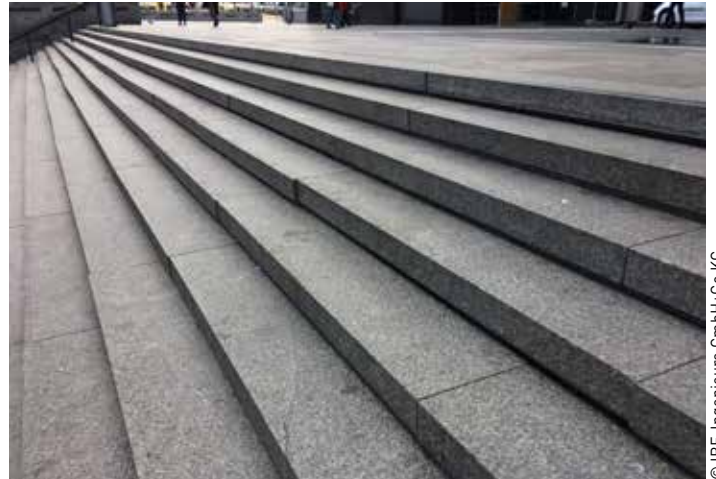
Da sich die unterdimensionierten Fugenspalten zwischen den Granit-Blockstufen im Laufe der Zeit zusetzten, schoben sich die Stufen nach vorne. Diese Verschiebungen stellten mit der Zeit eine Beeinträchtigung der Begehrbarkeit der Treppe dar.

Die dagegen für den Nutzer der Treppe sichtbare Verschiebung der Blockstufen resultierte aus dem nicht vorhandenen Verbund der Stufen mit dem Mörtelbett. Die Stufen hatten sich in ihrer Lage verschoben, jedoch ohne dass Fehlstellen im Mörtelbett festzustellen waren. Das Schadensbild war demnach nicht auf ein schadhaftes Mörtelbett zurückzuführen.

mehr genug Bewegung der Steine zugelassen werden. Dadurch entstand, hochgerechnet auf die Gesamtlänge der nun annähernd fugenlosen Treppenanlage von 70 m, ein enormer Druck, durch den sich die Steine zur einzig freien Seite, nach vorne, aus ihrer Position herauschoben. Wären die Blockstufen mit dem Drainagemörtel verklebt gewesen, wäre der Drainmörtel gerissen und mit der Zeit zerrieben worden. Dies hätte eine weitaus höhere Gefahr für die Verkehrssicherheit ergeben, da eine vollflächige Lagerung der Stufen dann nicht mehr gegeben gewesen wäre. Weiterhin können auch die am Bauwerk vorhandenen Vibrationen ein Voranschreiten der Lageveränderung bewirkt haben. Durch die Art der Konstruktion als Brückenbauwerk werden Erschütterungen oder Vibrationen, die auf die Konstruktion einwirken, nicht wie

Mit den Erkenntnissen aus der Voruntersuchung und Vorplanung wurde die Sanierungsplanung darauf ausgerichtet die notwendigen Ausdehnungsbewegungen der Blockstufen zuzulassen, gleichzeitig aber mit einer Fixierung der Stufen ein Vorschieben der Steine zu verhindern. Es musste also ein ausreichender Dilatationsraum für die Temperaturexpansion geschaffen und die Stufen rückverankert werden, so dass sie sich nicht mehr aus ihrer Längsachse herauschieben würden.
