Sanierung der Kölner Domtreppe, Teil 2

Eine Maßnahme mitten im öffentlichen Fokus

Der Kölner Dom ist das Wahrzeichen Kölns. Die Treppe zwischen dem Vorplatz des Kölner Hauptbahnhofs und der Domplatte hielt dem Ansturm der vielen Besucher auf Dauer nicht stand – und wurde nun aufwendig und fachgerecht saniert.

Der erste Teil des Fachberichts in THIS 05.2023 behandelte die Ermittlung des Schadensbilds, die Bauwerksuntersuchungen und die Planung der Sanierung. In diesem zweiten Teil steht die Behebung des Schadens im Mittelpunkt.

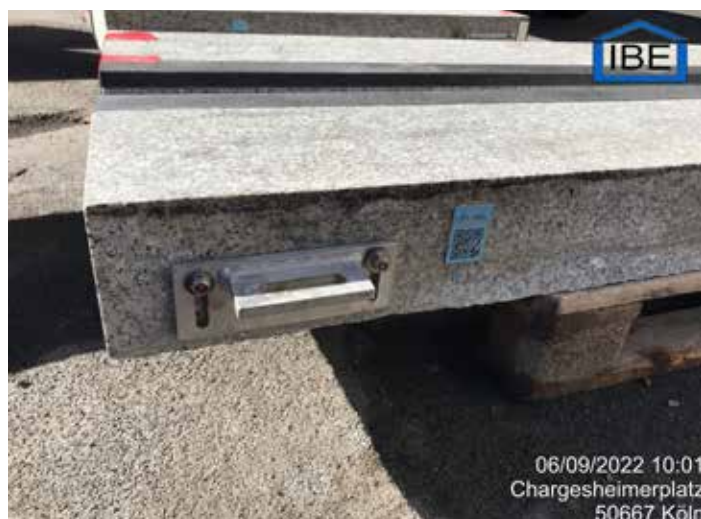
Alle Treppenstufen wurde mit einem individuellen QR-Code versehen, um jeden Bearbeitungsschritt exakt nachvollziehen zu können.

Wie schon eingangs erwähnt, wurde zur Dokumentation der einzelnen Steinpositionen und Nachverfolgbarkeit der Bearbeitung der Stufen ein Markierungs- und Dokumentationskonzept gefordert. Das im Rahmen der Sanierungsarbeiten der Domtreppe von Fa. Torkret (Standort Köln), einer Tochtergesellschaft der Ed. Züblin AG, eingesetzte Trackingsystem, erwies sich für diese Aufgabe als innovatives Werkzeug zur Überwachung und Beschleunigung des Baufortschritts.

Anhand eines vor Beginn der Arbeiten erstellten Verlegeplans wurde jeder der 1100 Blockstufen, gemäß ihres ursprünglichen Einbauortes in der Treppenanlage, eine eindeutige Identifikationsnummer zugeteilt. In Kombination mit einem zusätzlichen QR-Code wurde diese Nummer auf ein Aluminium-Schild gedruckt und bei Stufenausbau an der jeweiligen Stufe dauerhaft befestigt. Mit einer von der Ed. Züblin AG entwickelten App wurde im Folgenden jeder relevante Prozessschritt der Stufenbearbeitung mittels Scanning des QR-Codes erfasst und digital dokumentiert. Unter anderem wurden hierbei folgende Prozessschritte überwacht:

Durch das eingesetzte Trackingsystem hatte die Bauleitung stets in Echtzeit Zugriff auf den Bearbeitungsstand der aus- und eingebauten Stufen. Hierdurch war sie im Stande ortsunabhängig zu überwachen, ob die Stufen den jeweils für sie vorgesehenen Bearbeitungsschritten unterzogen wurden. Die Verwendung der gewählten Nummerierung in Kombination mit dem QR-Code, welche sowohl von Menschen als auch von Maschinen gelesen werden kann, erwies sich als besonders zuverlässig und anwendungsfreundlich.

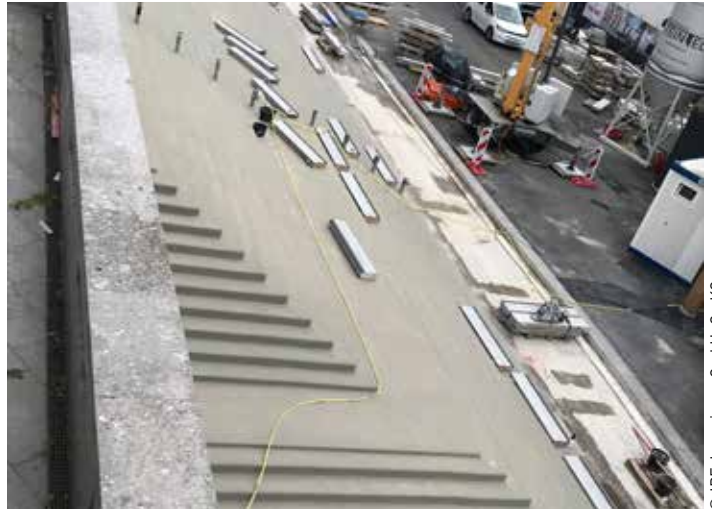
Der Belagsaufbau mit Drainmörtel wurde aus dem Bestand übernommen, denn der Zustand und die Funktion des Drainmörtels waren nicht Teil der Problematik, die zur Sanierung führte.

Der Belagsaufbau mit Drainmörtel wurde aus dem Bestand übernommen, denn der Zustand und die Funktion des Drainmörtels waren nicht Teil der Problematik, die zur Sanierung führte. Im Gegenteil, war doch in der Planung genau die erprobte Kombination der Granitstufen auf Drainmörtel wieder gewünscht.

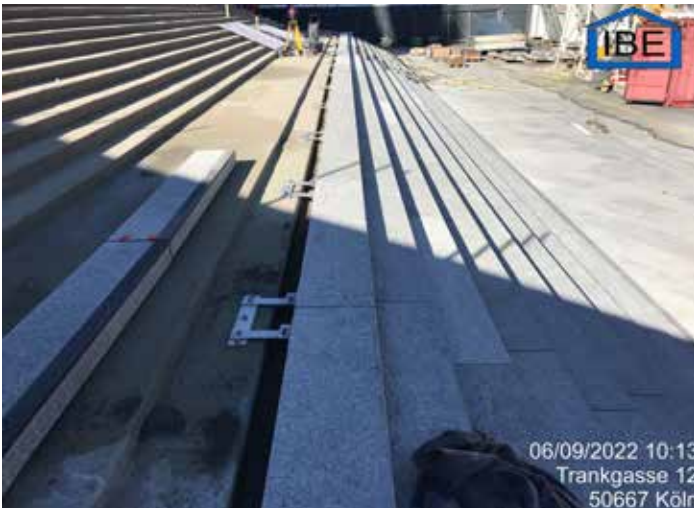
Die Fixierung der Stufen erfolgte mittels einer speziell angefertigten, mehrteiligen Verankerungskonstruktion aus Edelstahl.

Die Fixierung der Stufen erfolgte, wie schon erwähnt, mittels einer angefertigten, mehrteiligen Verankerungskonstruktion aus Edelstahl. Jede Blockstufe wird damit an ihren beiden Enden gehalten. Für Eckstufen wurde die Konstruktion angepasst. Durch eine Langlochausbildung war die Anpassung der Verankerung an sich ändernde Mörtelbetthöhen oder Abstände reibungslos möglich. Am Ende der Maßnahme waren mehr als 5200 Teile zum Zweck der Verankerung verbaut. Für die Fugenausbildung war ein Sandwichprofil aus zwei Edelstahlblechen mit Kautschuk-Einlage konzipiert worden, welches beidseitig an die Stirnflächen der Blockstufen anzukleben war.

Der Einbau der Fugenprofile in den Stoßfugen zwischen den Blockstufen bedurfte viel Feingefühl des Teams von Torkret, was angesichts der zur Montage am Kran hängenden Stufen von 320 kg nicht gerade naheliegt. Aber da man im fertiggestellten Zustand so gut wie nichts von den verbauten Profilen erkennt, kann ausdrücklich von einer gelungenen Ausführung gesprochen werden.

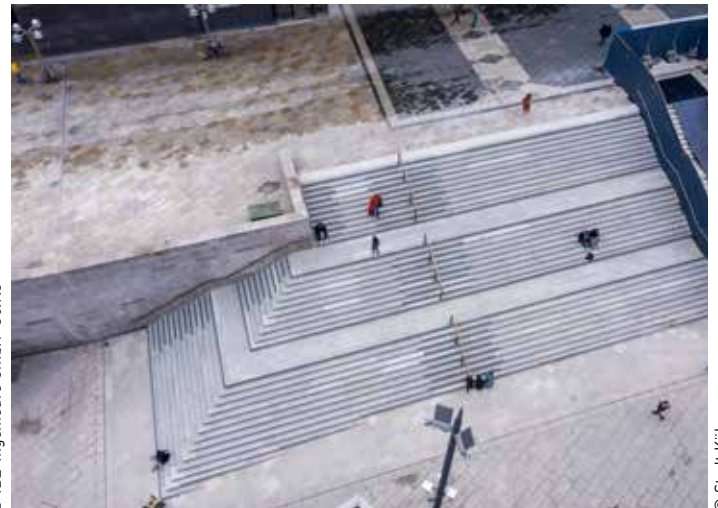
Auf Wunsch des Bauherrn sollten Verbesserungen für sehbehinderte Menschen vorgenommen werden; dazu sollten um die Treppenläufe Kontraststreifen in einem Teil der Stufen eingearbeitet werden.

Wie mit den Behindertenverbänden abgestimmt, wurden zur Verbesserung der Begehrbarkeit der Treppe für sehbehinderte Menschen und Erhöhung der Sicherheit, die in ca. 20 % der Stufen vorhandenen, aber schon zahlreich schadhafte Kontraststreifen überarbeitet und in weiteren Stufen ergänzt. Der neue Kontraststreifen sollte nicht nur in der Oberfläche, sondern auch an der senkrechten Kante der Stufe zu sehen sein, also beim Treppenaufstieg. Dazu wurde ein dunkler Natursteinstreifen in die Treppenkante der betreffenden Steine eingearbeitet. Die vorhandenen Kontraststreifen waren bisher nur entlang der Handläufe angeordnet und einmal über die gesamte Breite der obersten Stufenreihe. Diese wurden noch erweitert durch Kontraststreifen an der jeweils ersten und letzten Stufenreihe eines jeden Treppenaufstiegs. Der Plattenbelag der Domplatte, direkt an die oberste Stufe angrenzend, wurde durch einen taktilen Streifen aus Granit-Noppenplatten ersetzt. Die Noppen im Belag signalisieren als sogenannter Aufmerksamkeitsstreifen sehbehinderten Menschen die nahe Treppe als Gefahrenstelle.

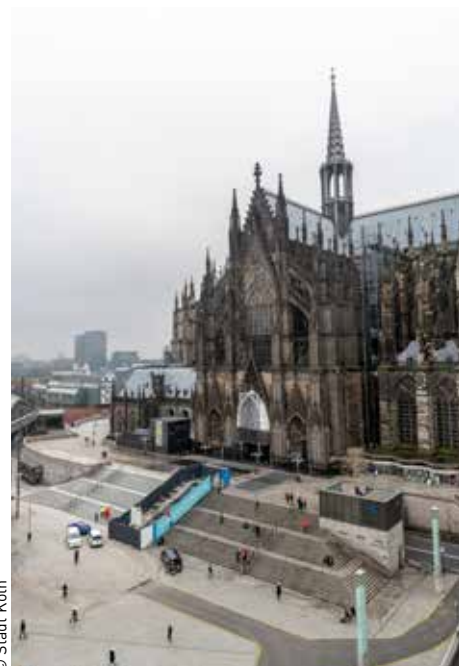
Nach Vollendung der ersten Baustufe wurde der Baubetrieb in der „nährischen Zeit“ ausgesetzt. Im folgenden Frühjahr wurde dann die rechte Seite der Domtreppe in Angriff genommen.

Ein komplettes Schließen des Belages nach Fertigstellung des ersten Bauabschnittes war dadurch, dass die Steine mit eingebauten Fugenprofilen nicht mehr passgenau an den Bestand der zweiten Hälfte angeschlossen werden konnten, nicht möglich. Somit blieb in der „Winterpause 2021-2022“ im Überschneidungsbereich der beiden Bauabschnitte ein Streifen von der Breite einer Blockstufe, ohne Stufenbelag liegen. Dieser wurde für die Bearbeitungspause mit dem angepassten, gestalteten Bauzaun gesichert. Zum Start des zweiten Bauabschnitts konnte an diese Umzäunung
