Sanierung der Kölner Domtreppe, Teil 1

Eine Maßnahme mitten im öffentlichen Fokus

Der erste Teil des Fachberichts behandelt die Ermittlung des Schadensbilds, die Bauwerksuntersuchungen und die Planung der Sanierung.

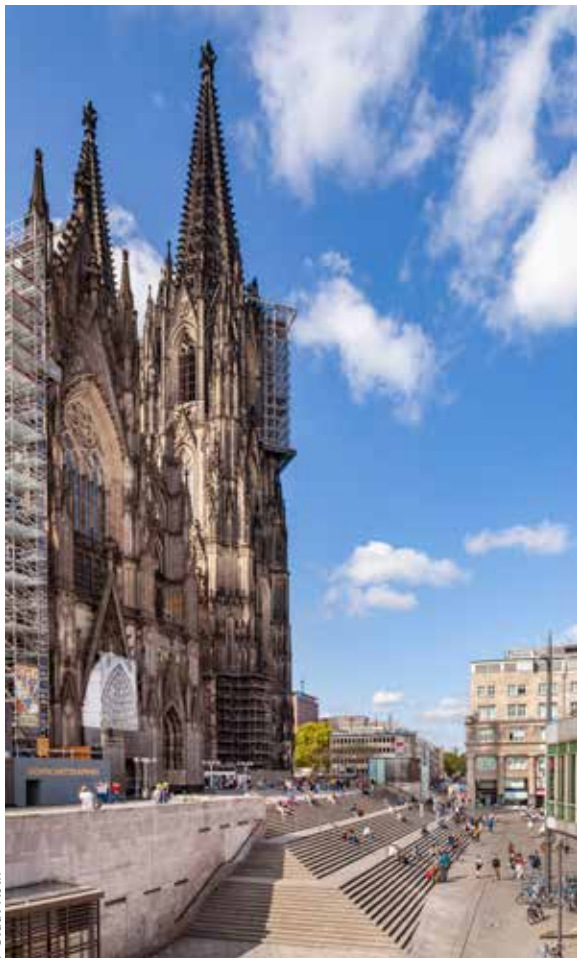
Die Lage der Baustelle am Kölner Dom: Die Treppe verbindet Domplatte und Bahnhofsvorplatz. Täglich frequentieren ca. 100.000 Passanten die Treppe.

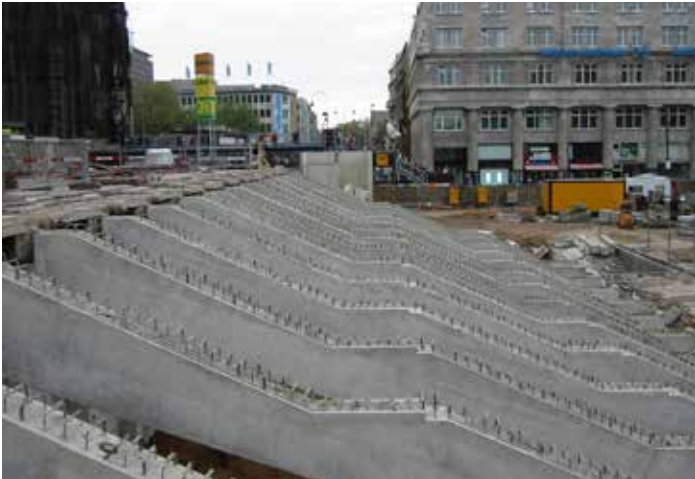
Die Treppe wurde 2005 erbaut und rechtzeitig zum Weltjugendtag und dem Besuch des Papstes fertiggestellt.
